# KESESUAIAN BANGUNAN CAGAR BUDAYA GOLONGAN A DALAM MEWADAH FUNGSI MUSEUM

**Title:** *Suitability of Heritage Building Category A to Accommodate Functions of Museum*

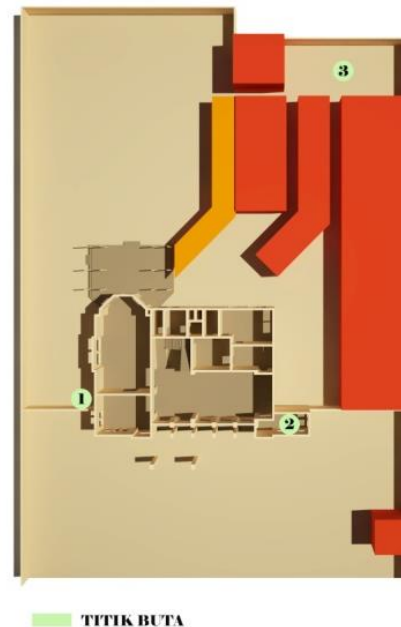
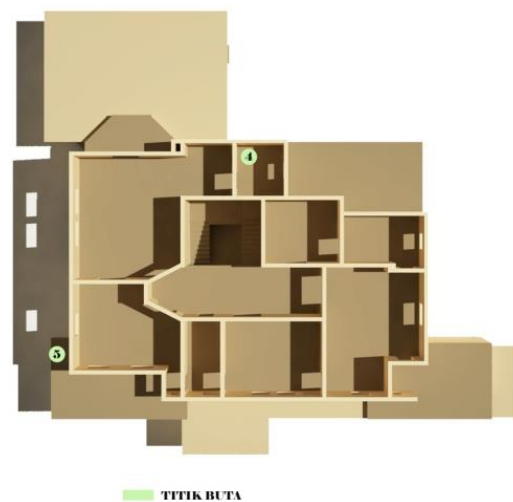
**Gambar 10. Posisi Titik Buta**

Kondisi dinding bangunan Museum Perumusan Naskah Proklamasi masih baik dilihat dari tidak adanya indikasi kerusakan pada dinding tersebut. Namun, jumlah bukaan berupa pintu dan jendela yang merupakan akses utama bagi pencuri terlalu banyak. Kondisi kedua elemen konstruksi bangunan tersebut juga sudah tidak baik. Hal itu dapat dilihat dari indikasi kerusakan seperti keropos, berkarat, dan retak pada mayoritas pintu dan jendela. Selain itu, sistem kunci pada sebagian pintu dan jendela sudah tidak

berfungsi dengan baik. Permukaan bangunan yang tidak rata juga turut mempermudah masuknya pencuri melalui pintu maupun jendela yang terdapat di lantai dua. Sementara itu, terdapat lima titik buta yang berpotensi sebagai tempat bersembunyi pencuri.
